Institut für Baustoffkunde und Materialprüfung
Technische Hochschule Braunschweig
Direktor : o. Prof. Dr.-Ing. habil. Th. Kristen

Untersuchungen des Einflusses von Wärmedämmschichten
auf Flachdächern über bewohnten Räumen auf den Wärme-
schutz und die Längenänderungen.

von Th. Kristen
W. Krämer
J. Gottschalk

April 1957

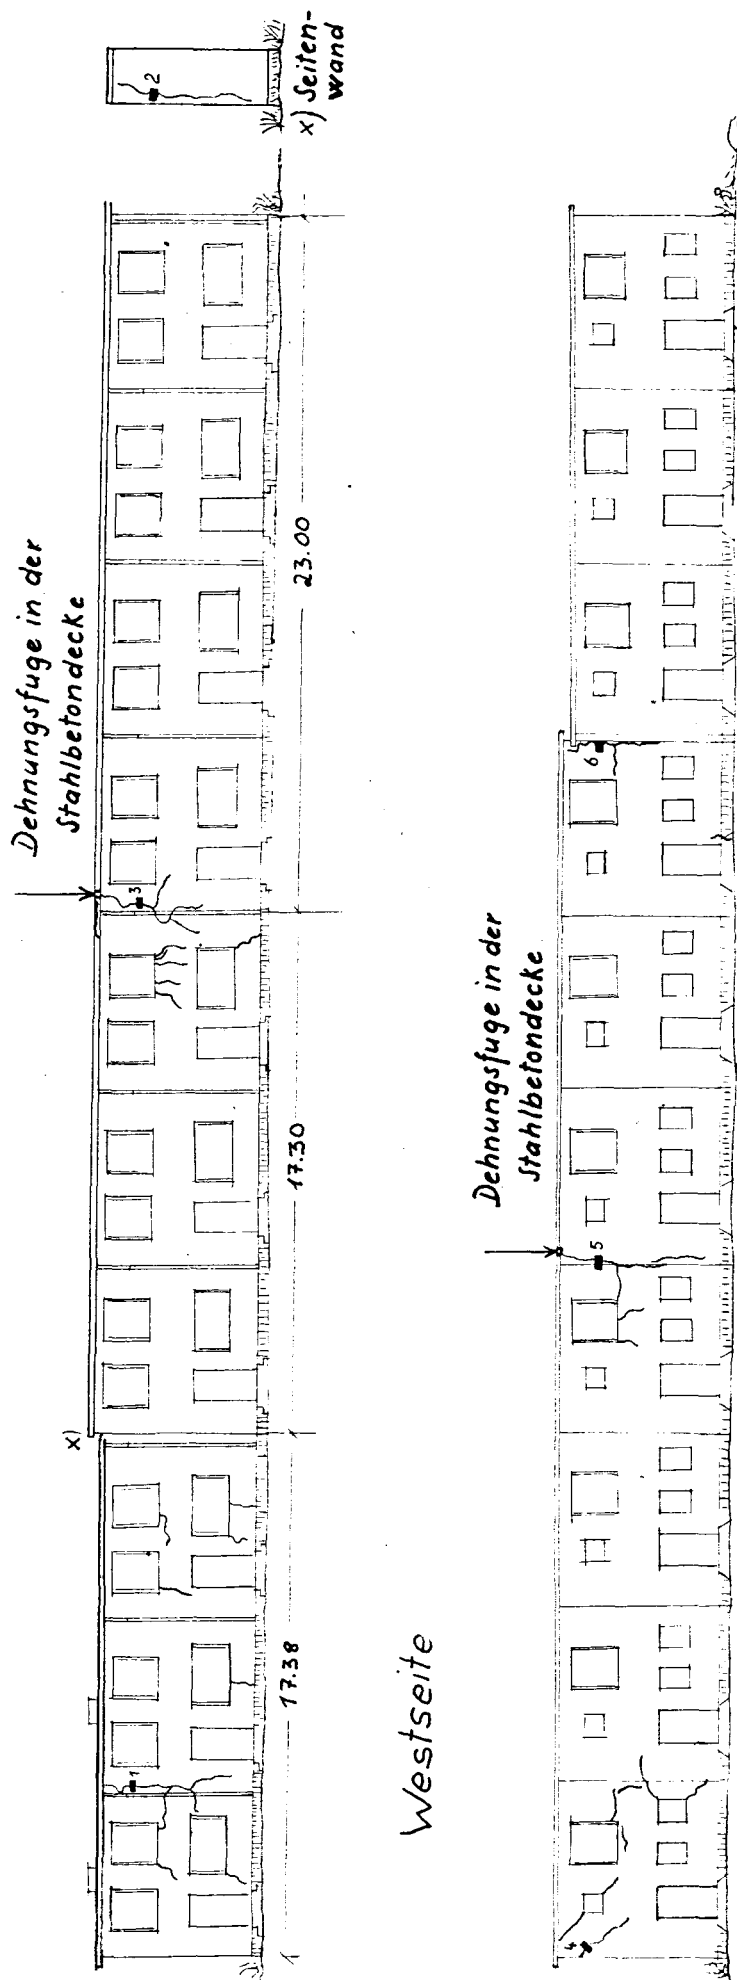
Abb. 6

Aus den Abbildungen 6 bis 9 ist zu erkennen, daß im wesentlichen Rißbildungen an den Gebäudeecken, an den vorspringenden Seitenwänden und - wenn vorhanden - unmittelbar unterhalb der durch die Stahlbetondecken laufenden Dehnungsfugen aufgetreten sind. Die Bildung dieser letzteren Risse ist ein Beweis dafür, daß Dehnungsfugen nur dann ihren Zweck erfüllen, wenn sie durch das gesamte Gebäude gehen, denn die Beobachtungen und die Ergebnisse der Rißbreitenmessung zeigen deutlich, daß die Dehnungsfugen in der Dachdecke eine Verminderung der Rißschäden nicht herbeigeführt haben.

Gebäude E mit den Meßstellen 1-6
und den Rißbildern

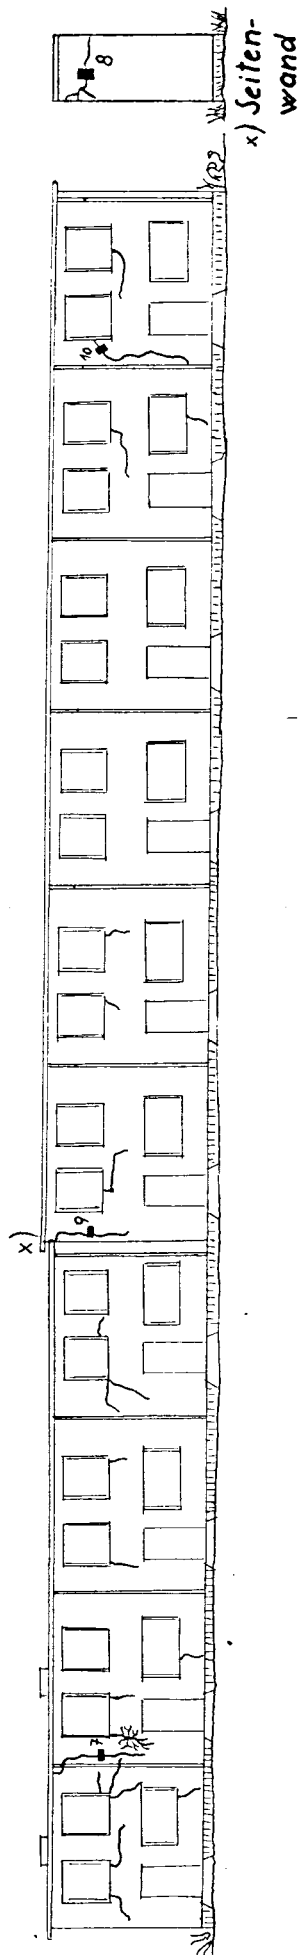
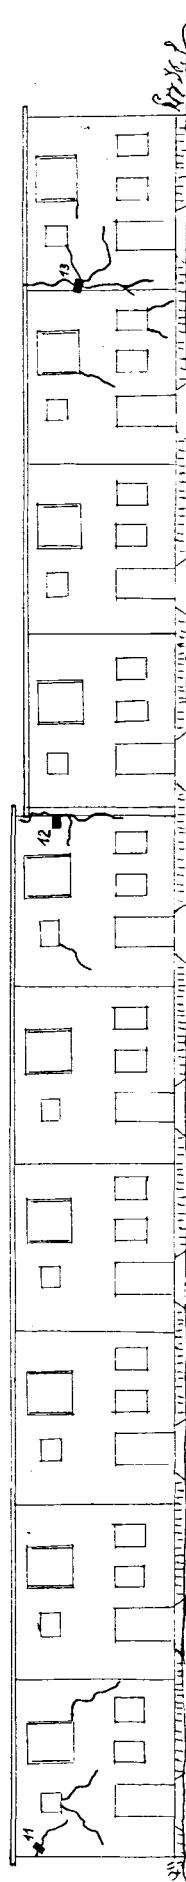
Abb. 7

Gebäude F mit den Meßstellen 7-13
und den Rißbildern

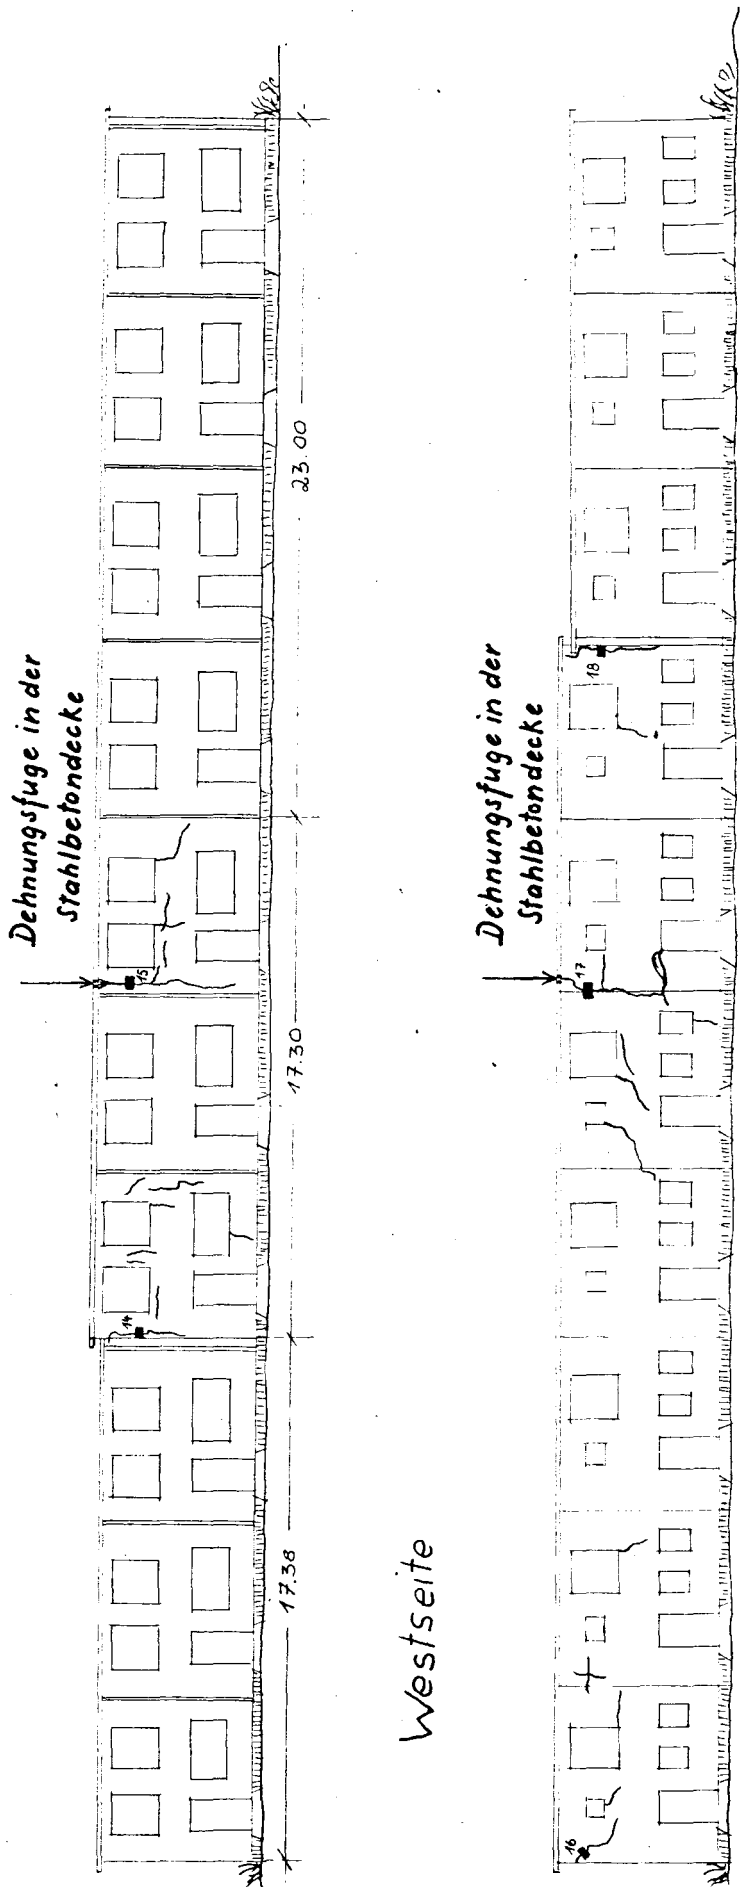
Abb. 8

Gebäude G mit den Meßstellen 14-18
und den Rißbildern

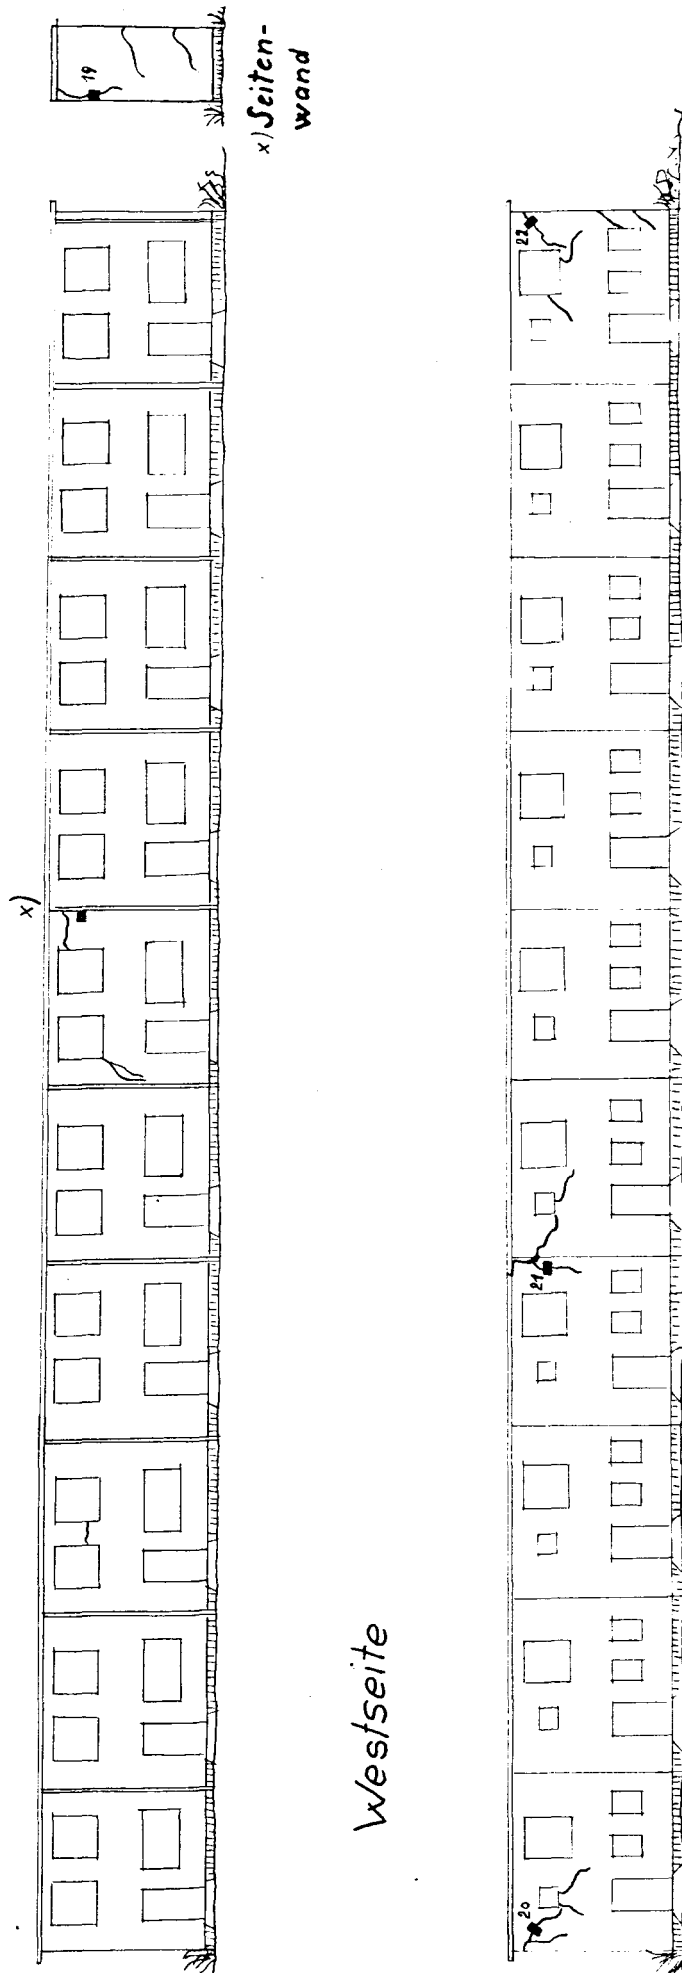
Abb. 9

Gebäude H mit den Meßstellen 19-22
und den Rißbildern

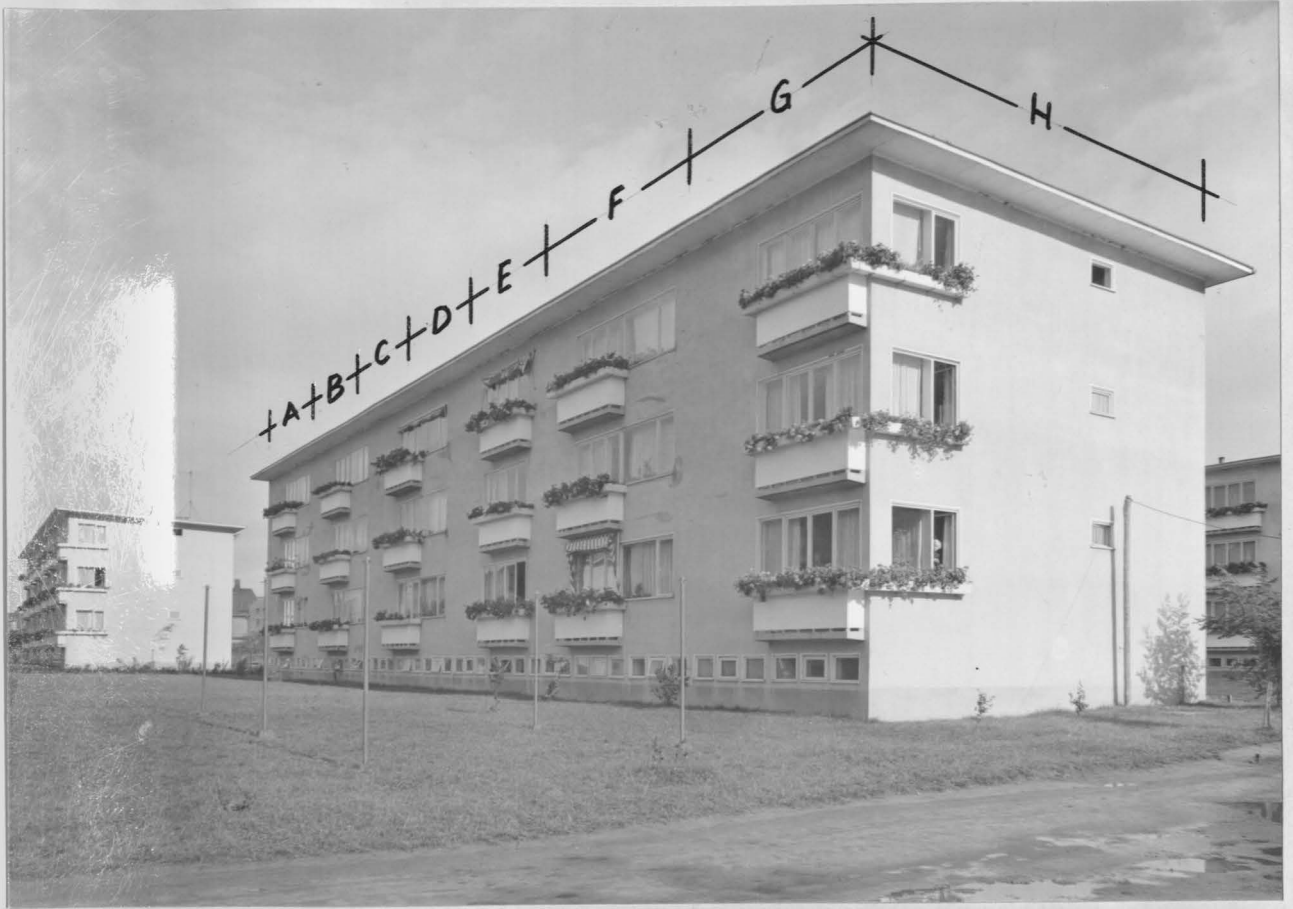
Abbildung 14

Wie die Abbildungen 15 bis 22 deutlich zeigen, haben die 10 cm dicken Dämmplatten aus dampfgehärtetem Porenbeton ein Ausdehnen der Dachdecke nicht verhindern können. Durch den relativ hohen Feuchtigkeitsgehalt, den die Gasbetonplatten bei ihrem Einbau aufwiesen,- sie waren nach Aussage der Baufirma lange Zeit den Witterungsunbilden ausgesetzt - wurde das Wärmedämmvermögen der Platten erheblich herabgesetzt. Hinzukommt, daß nach Verlegen der Dämmschichten die Feuchtigkeit praktisch nicht entweichen konnte, da unter den Platten ein doppelter Asphaltanstrich, über diesem zwei Lagen Bitumenpappe als Sperrschicht wirkten. Hierauf sind die in den Abbildungen ersichtlichen waagerechten Risse in der Außenwand zurückzuführen. Die unmittelbar zwischen der

der Außenwand und den Dämmschichten aufgetretenen waagerechten Risse sind wahrscheinlich durch das Schwinden der Gasbetonplatten verursacht worden. Während die auf der Dachdecke liegenden Teile nicht austrocknen konnten, wurde den überkragenden Teilen der Gasbetonplatte die Feuchtigkeit entzogen. Infolgedessen sind an den Gebäudeecken, wo sich die Stahlbetonzwickel befinden, auf einer Länge von 2 m (jeweils von Gebäudeecke aus gerechnet) keine Schäden entstanden.

Die senkrecht verlaufenden Risse sind nur deshalb entstanden, weil bei den 28 - 32 m langen Gebäuden keine Dehnungsfugen angebracht worden waren. Es haben sich daher "natürliche" Dehnungsfugen gebildet, die sich im Laufe der Untersuchungszeit vergrößerten (s.z.B. Abb. 17). Die in Lübeck an den ECA-Bauten gemachten Beobachtungen ergaben folgendes:

Aufnahme der Schäden an dem Gebäude
"Folke-Bernadotte-Straße 18/20/22" in
Lübeck.

- a) Durchgehende Dehnungsfugen sind bei Gebäudelängen von 28 und 32 m unbedingt anzuordnen.
- b) Wärmedämmschichten sind unbedingt trocken einzubauen, da der Wärmeschutz nasser Dämmschichten erheblich geringer als der trocken eingebauter ist.
- c) Eine übermäßige Auskragung der Dämmplatten (im vorliegenden Falle 60 cm) ist unzweckmäßig, da das unterschiedliche Schwindmaß in den Platten zu Rissen zwischen Auflager- und Dämmplatten führt.

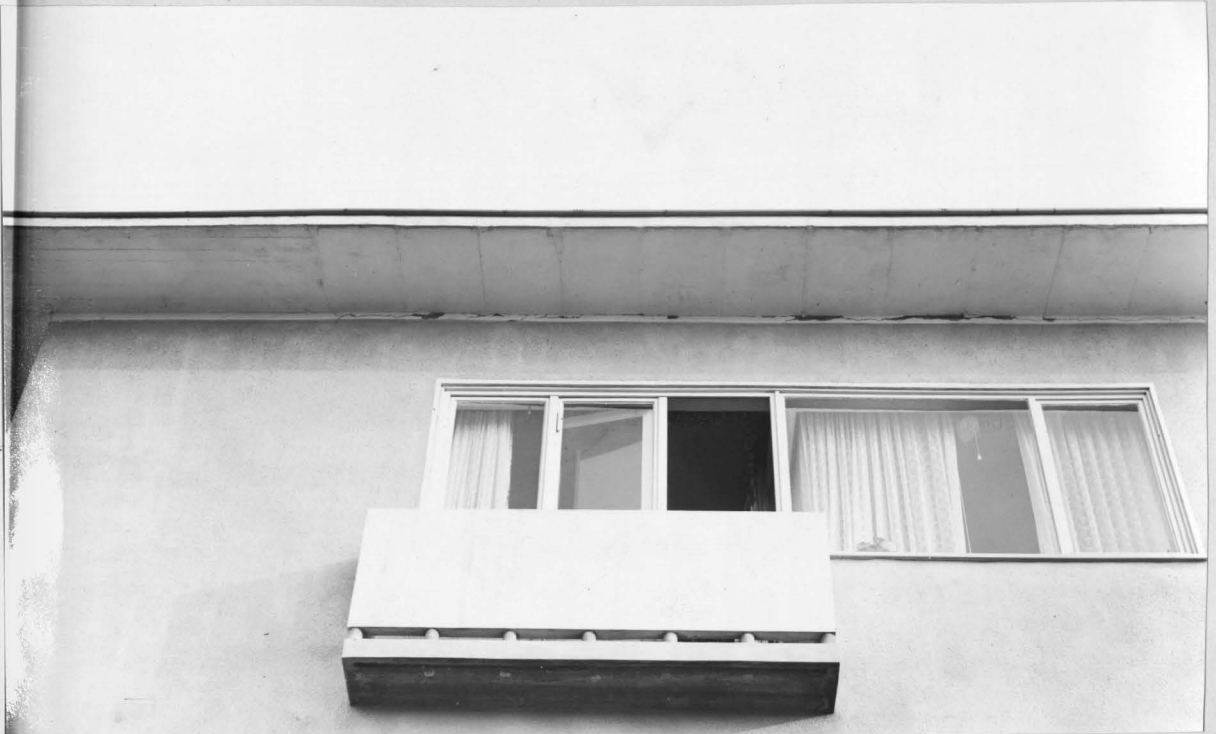
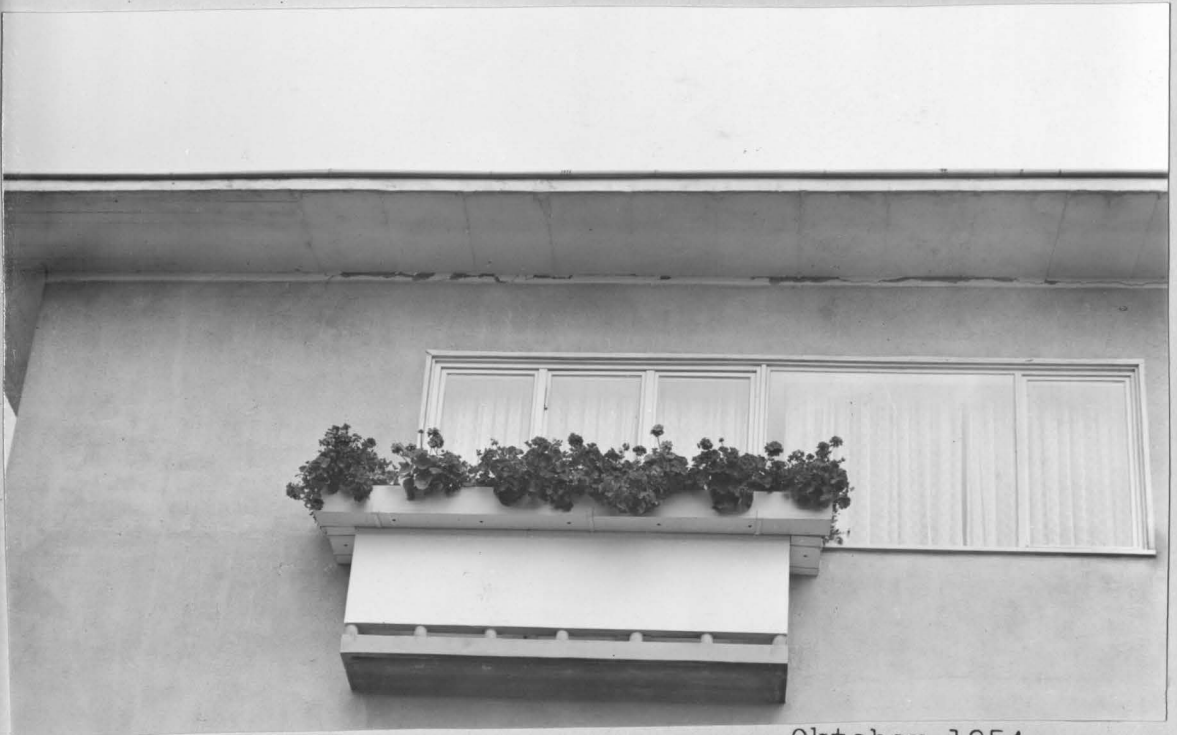
Abbildung 15

Teilaufnahme A zu Abbildung 14

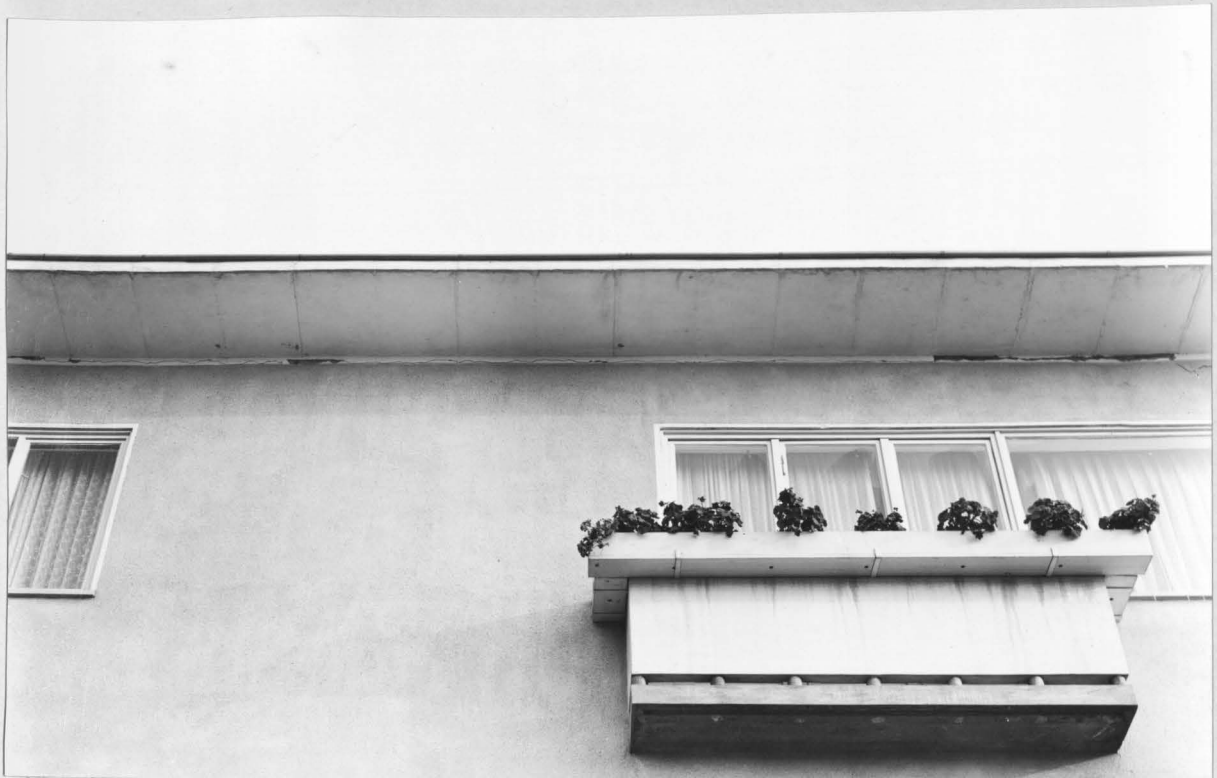
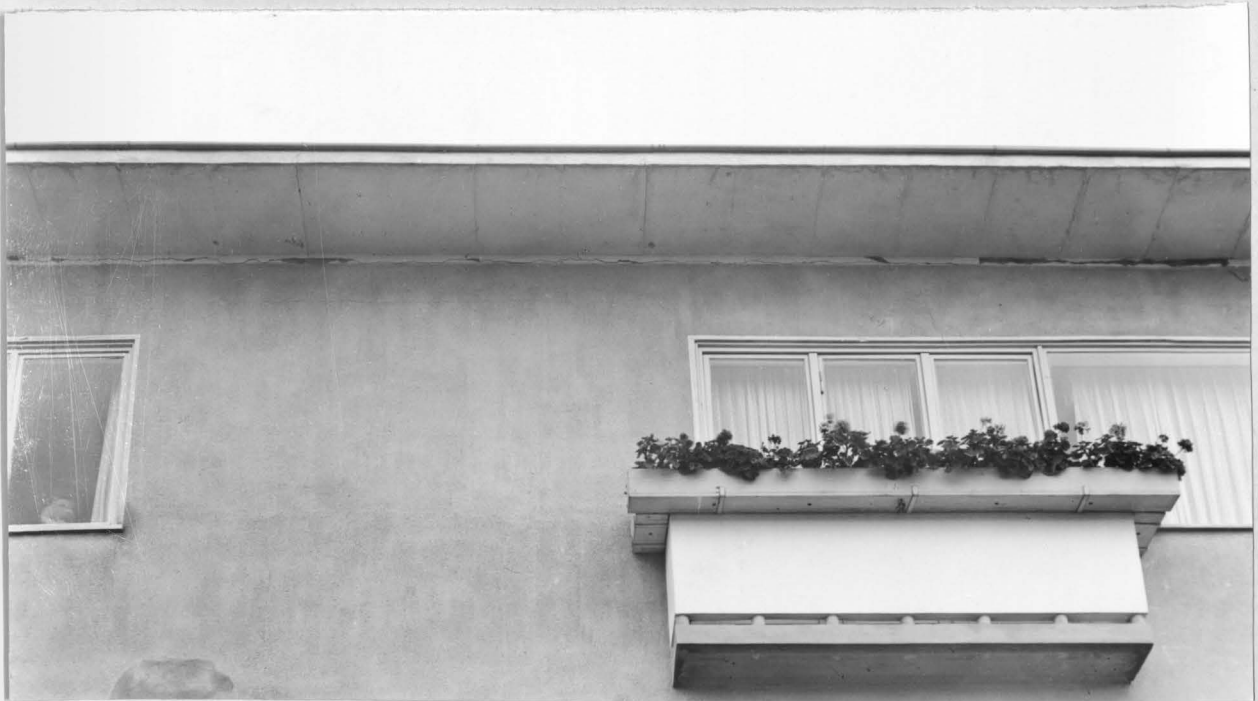
Abbildung 16

Teilaufnahme B zu Abbildung 14

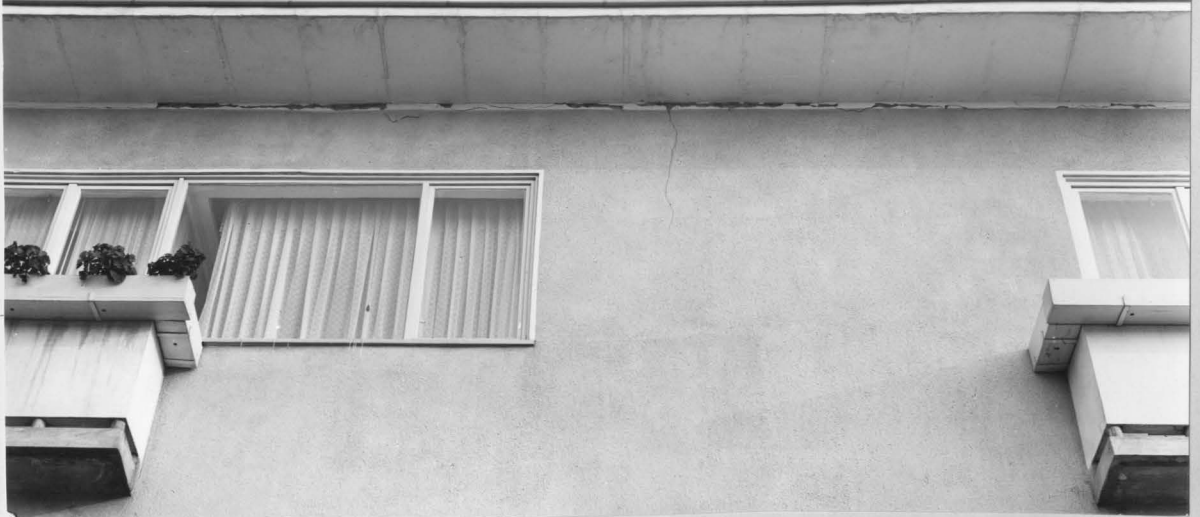
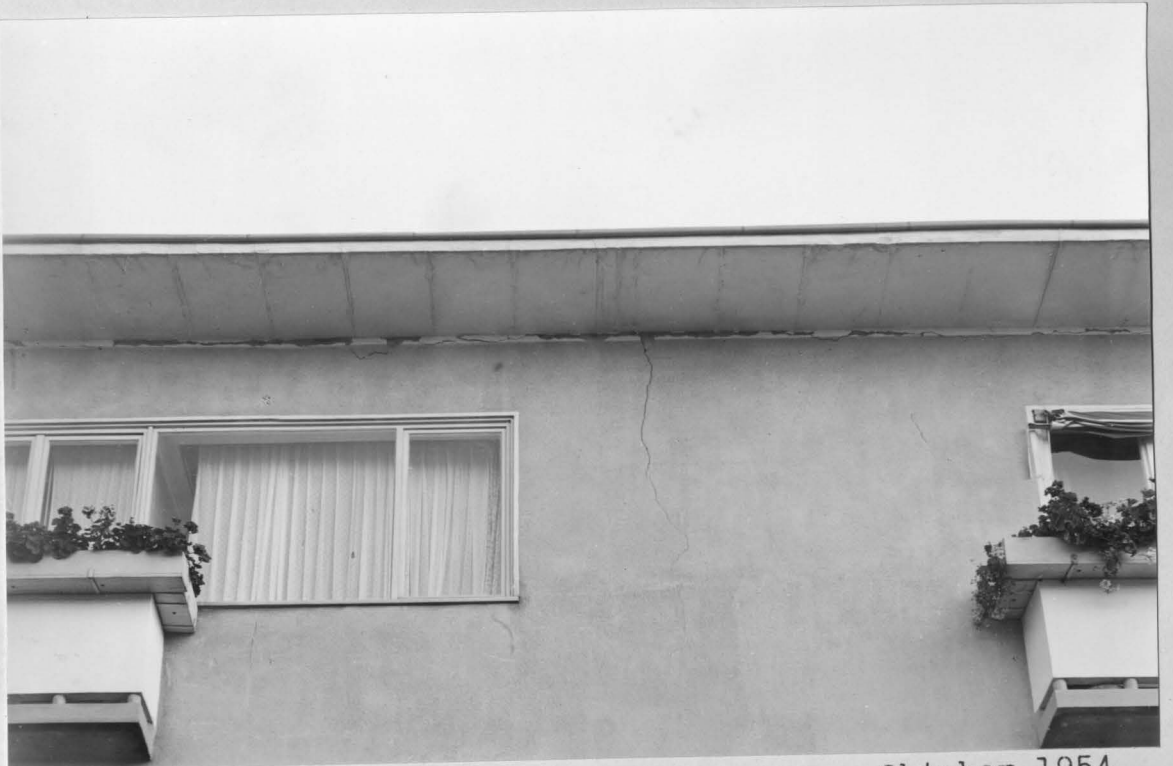
Abbildung 17
Teilaufnahme C zu Abbildung 14

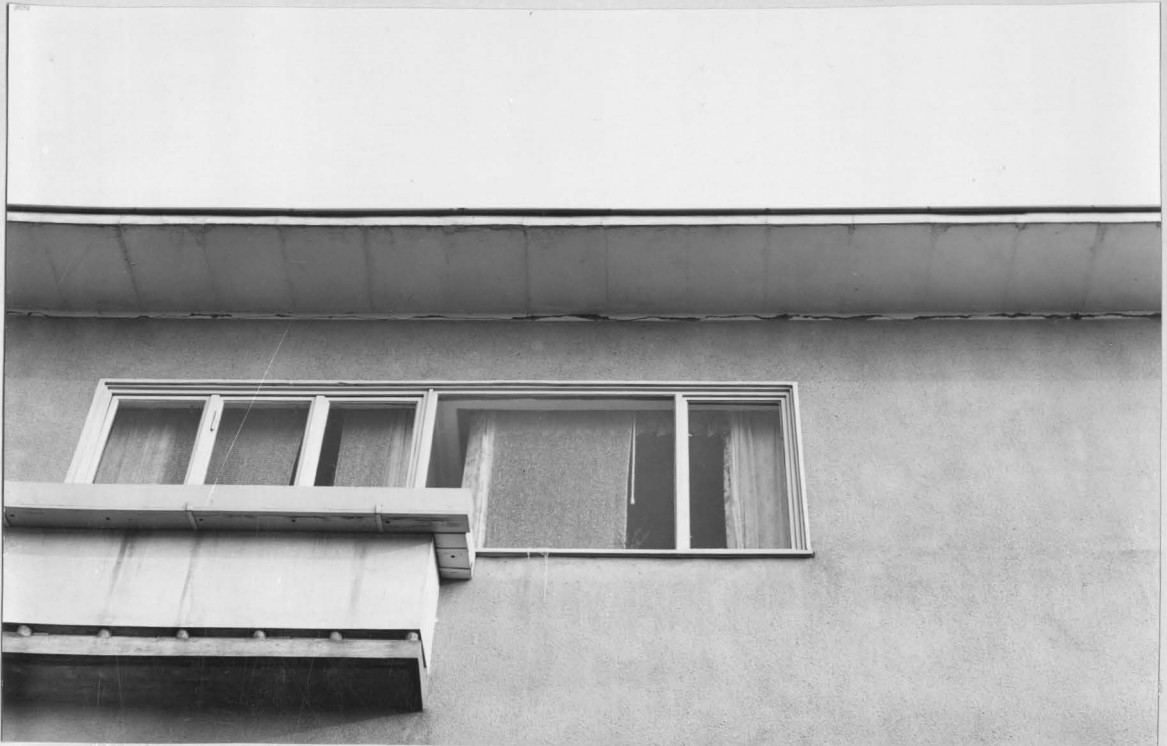
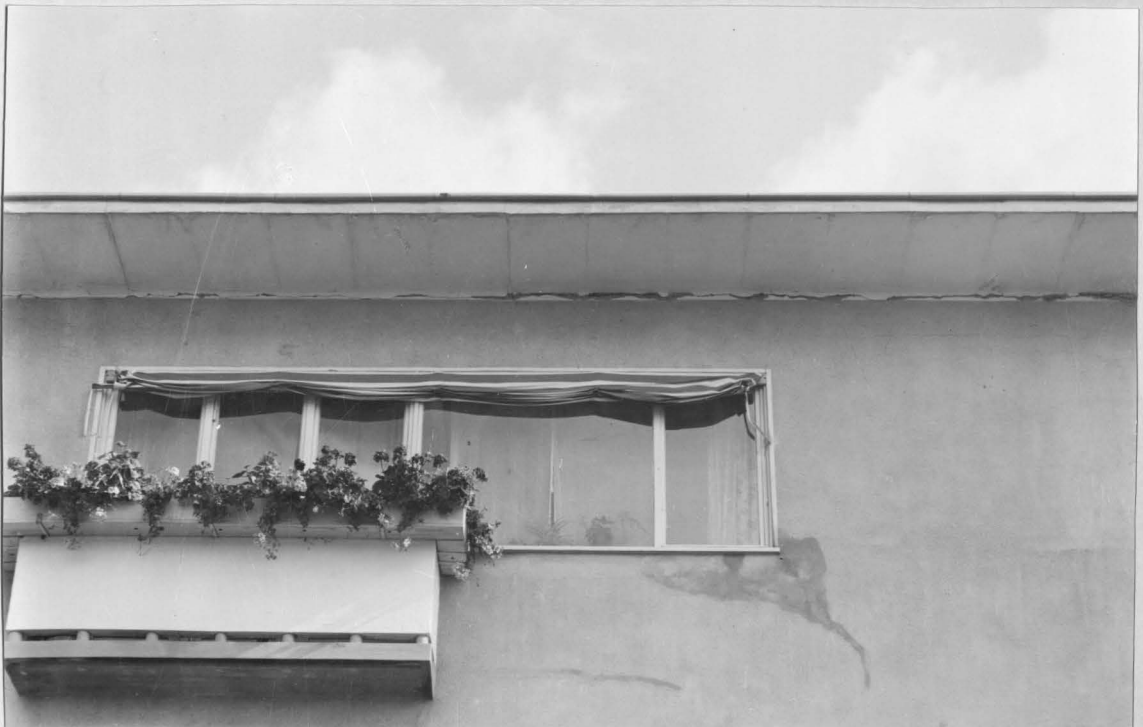
Abbildung 18

Teilaufnahme D zu Abbildung 14

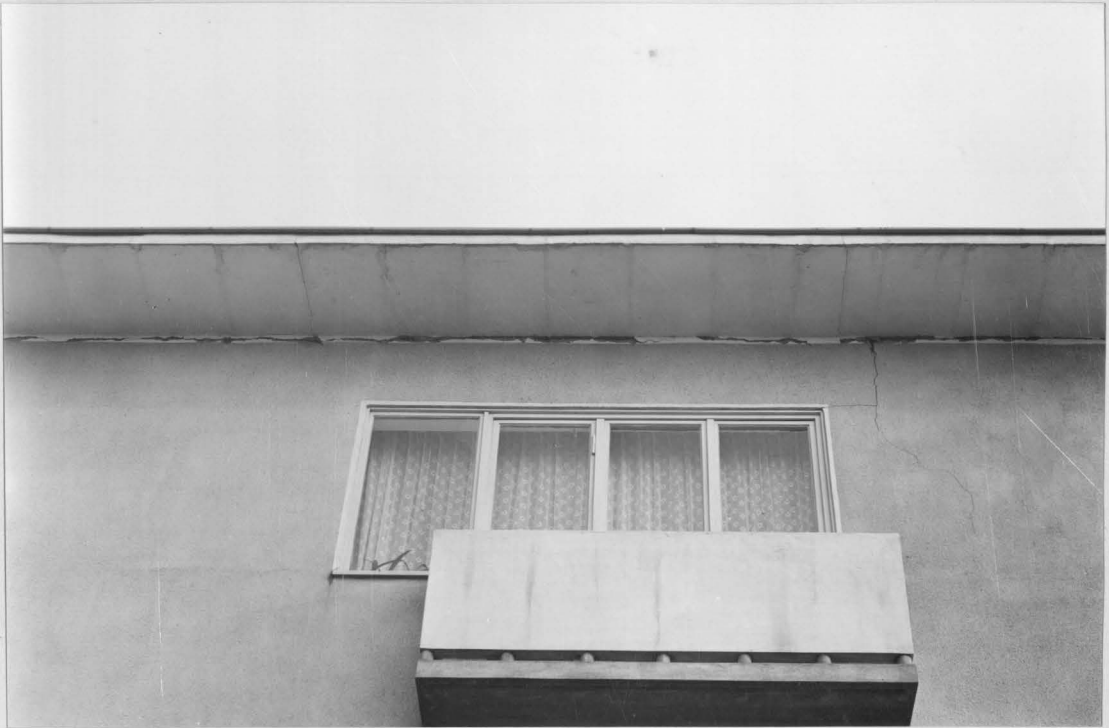
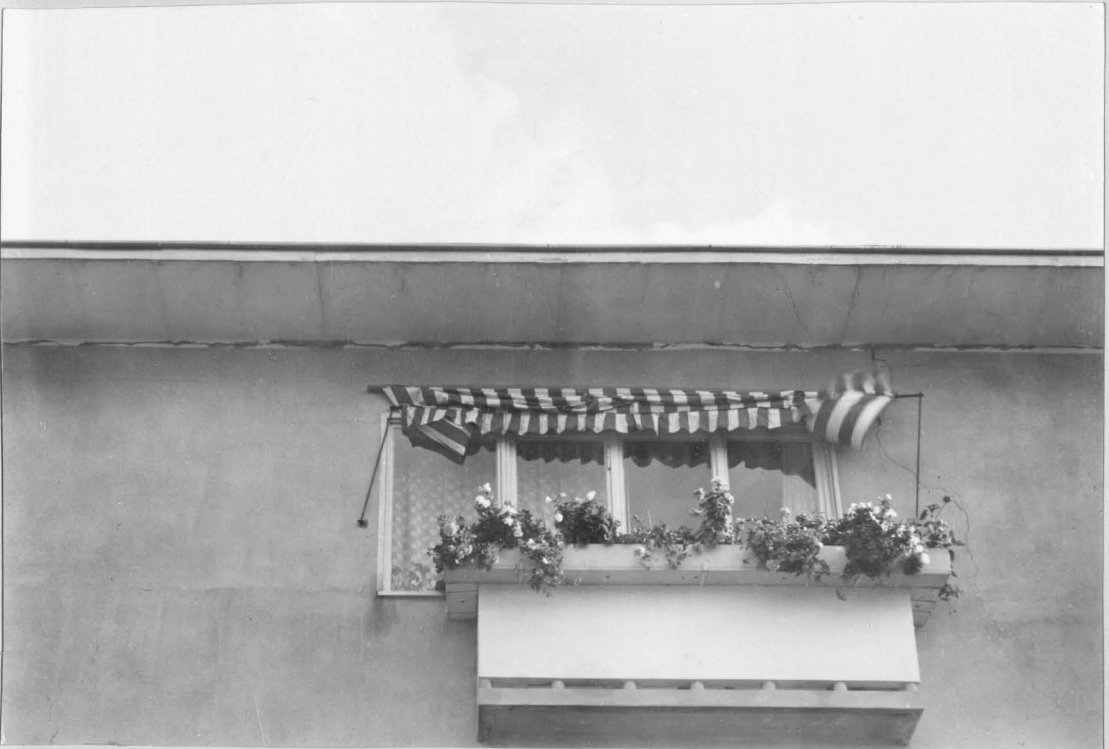
Abbildung 19

Teilaufnahme E zu Abbildung 14

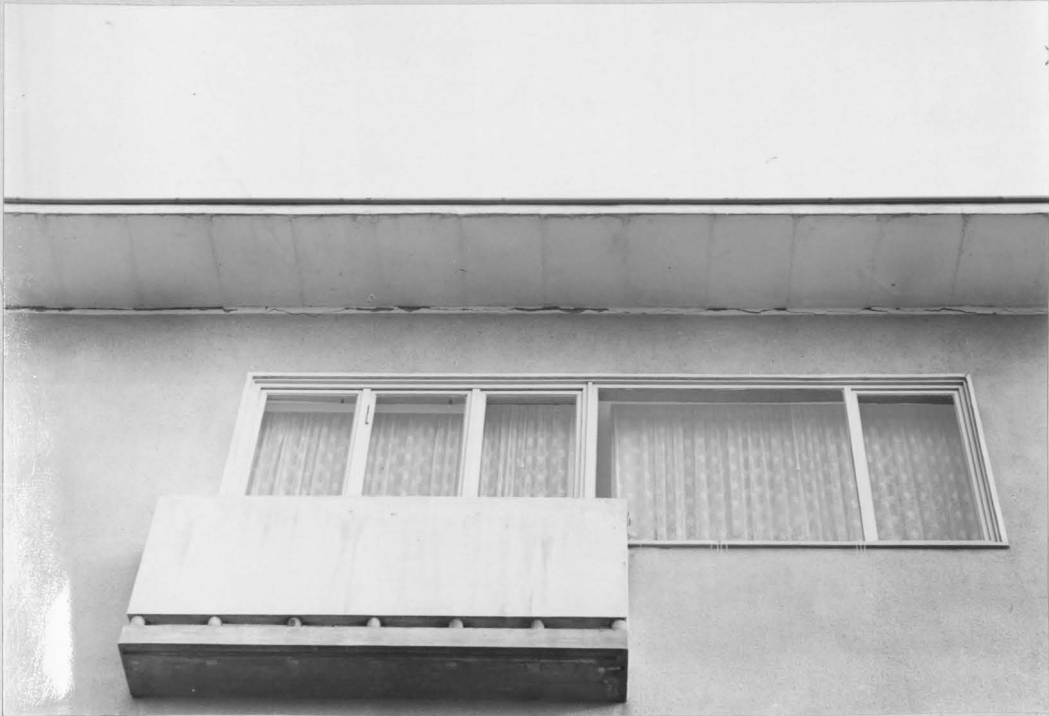
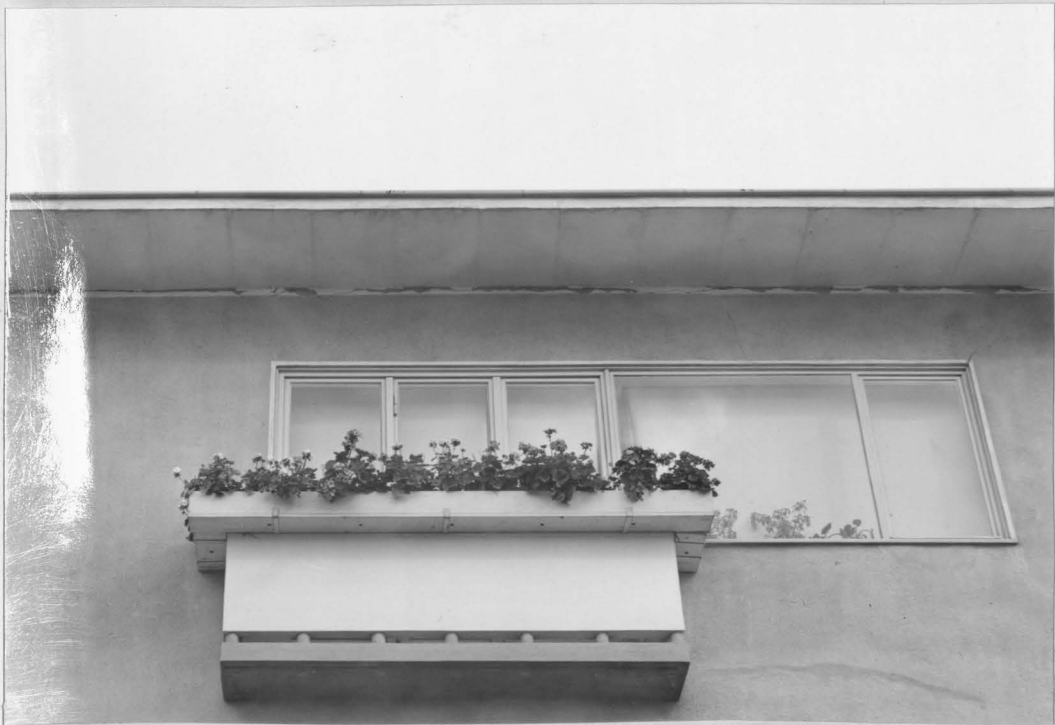
Abbildung 20

Teilaufnahme F zu Abbildung 14

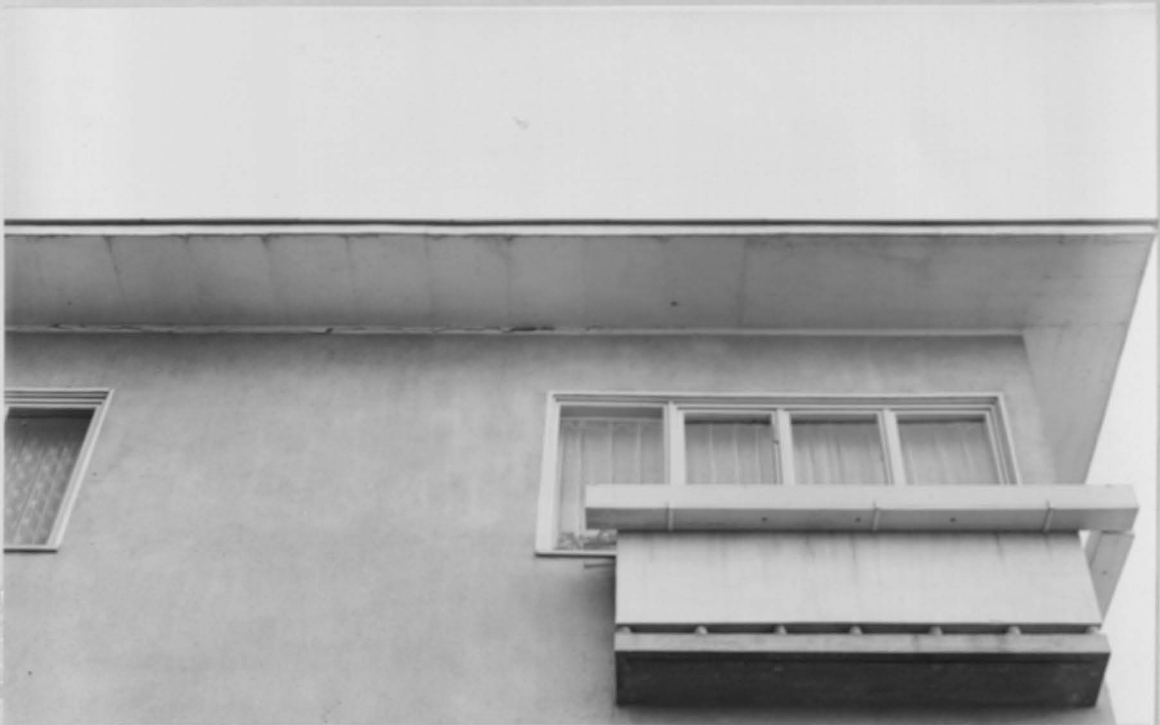
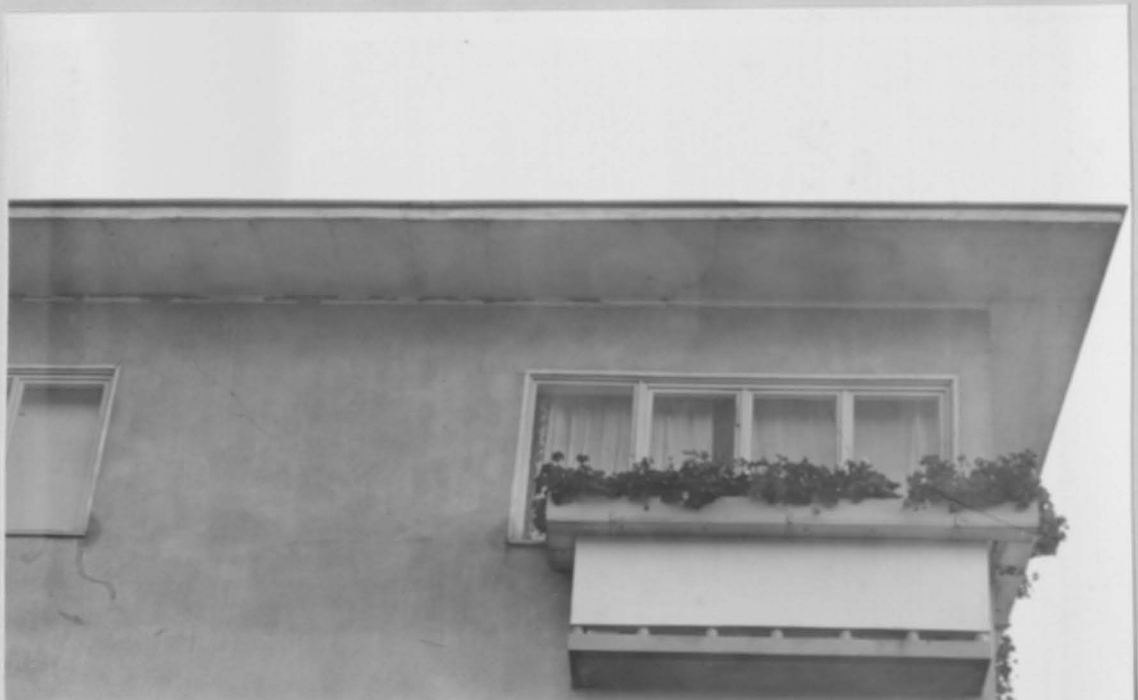
Abbildung 21

Teilaufnahme G zu Abbildung 14

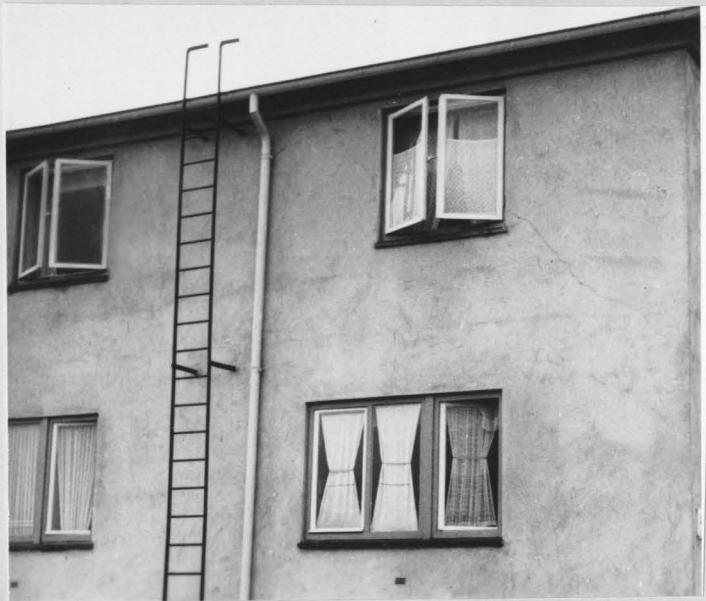
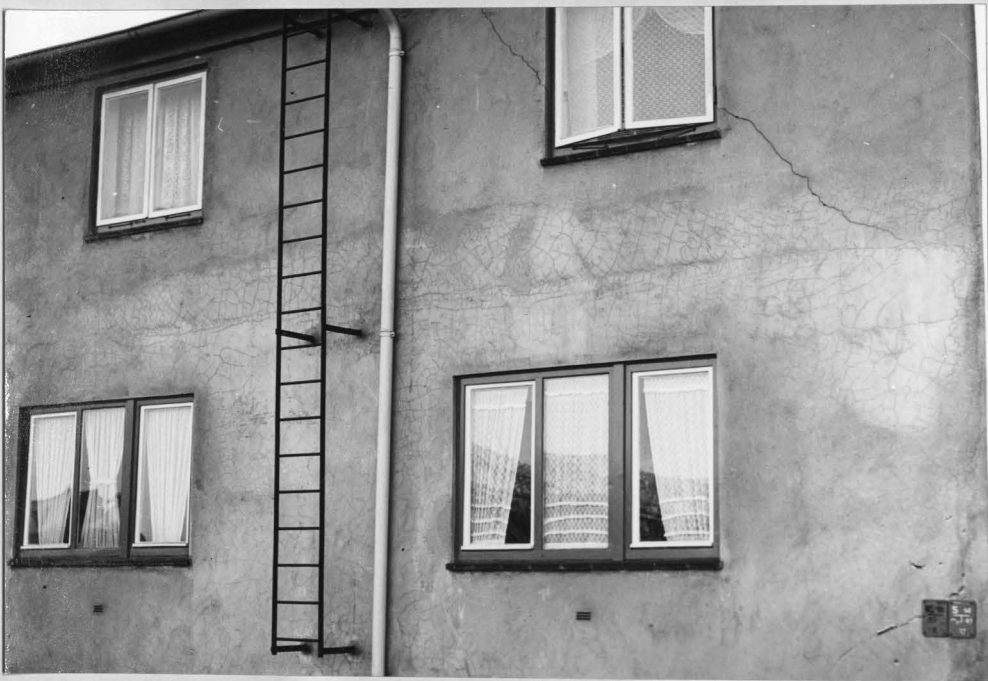
Abbildung 26

Durch das Fehlen der Wärmedämmschichten oberhalb der Stahlbetonrippendecken ist der Beton erheblichen Temperaturschwankungen unterworfen. Das dadurch eingetretene Verschieben hatte erhebliche Rißbildungen an den Außenwänden unterhalb der Dachdecken zur Folge. Der z.B. am Gebäude " Luther-Str. 67 - 91" Abschn. 67/69 unter 45° entstandene deutlich erkennbare Schubriß hat sich im Laufe des Jahres (s. Abb. 26) erheblich erweitert.

Schäden am Gebäude-Abschnitt "Lutherstraße 67/69"
(vergl. Lageplan - Luftbild ①)

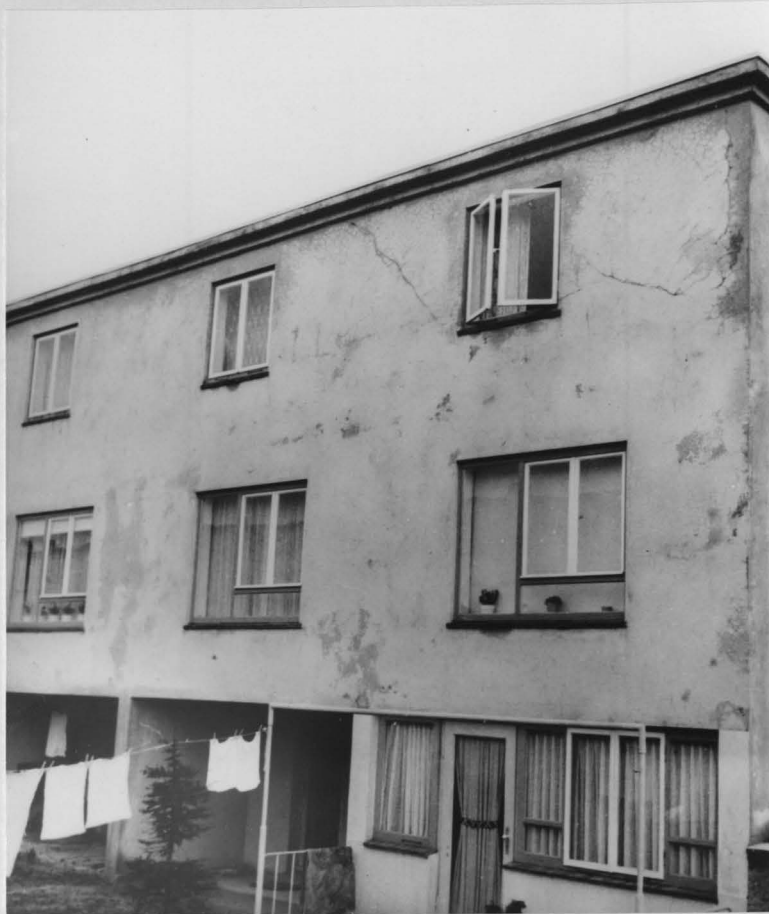
Abbildung 27

Ähnliche Schäden wurden an der Außenwand des gleichen Gebäudes Abschn. 89/91 festgestellt, an der gleichzeitig ausgedehnte Feuchtigkeits- und Putzschäden (s.Abb. 27) aufgetreten sind.

Schäden am Gebäude-Abschnitt
"Lutherstr. 89/91"
(vergl. Lageplan-Luftbild ②)

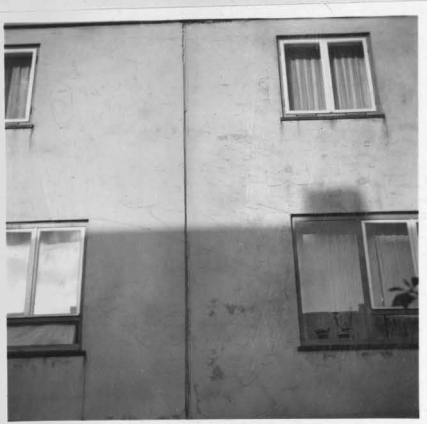
Abbildung 28

Die Abb. 28 zeigt Risse, die unmittelbar an der etwa mitten durch das Gebäude " Lutherstr. 67.91" führende Dehnungsfuge, besonders unterhalb der Dachdecke aufgetreten sind. Dieser Schaden ist wahrscheinlich auf eine unsachgemäße Ausbildung der Dehnungsfuge zurückzuführen.

Schäden am Gebäudeab-
schnitt "Lutherstraße
7/79" (vergl. Lage-
plan-Luftbild ③)

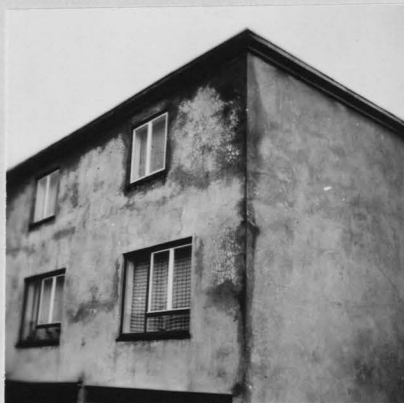
Abbildung 29

Die Wärmeausdehnungen der Stahlbetondecke haben auch zu Rissen unterhalb der Dachplatten geführt. Einige dieser Risse zeigen die Abbildungen 29 und 30, die am Gebäudeabschnitt " Calvinstr. 97/99" und an der Ostecke des Laubenganghauses " Arndtstr. 2" aufgenommen wurden.

Schäden am Gebäudeab-
schnitt "Calvinstr.
97/99" (vergl. Lage-
plan-Luftbild ④)

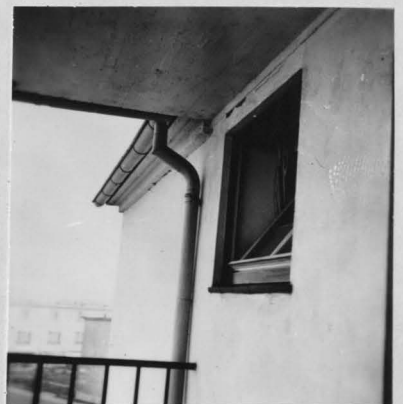
Abbildung 30

Schäden am Laubengang-
haus "Arndtstr. 2"
(vergl. Lageplan-
luftbild ⑤)
